MINISTERIO DE TRANSPORTE E INFRAESTRUCTURA
DIRECCIÓN GENERAL DE VIALIDAD

FOTOS DEL
PROYECTO MEJORAMIENTO
CARRETERA RIO BLANCO – PUERTO
CABEZAS

FRENTE DE TRABAJO II SAHSA – RIO WAWA (54.5 Km)

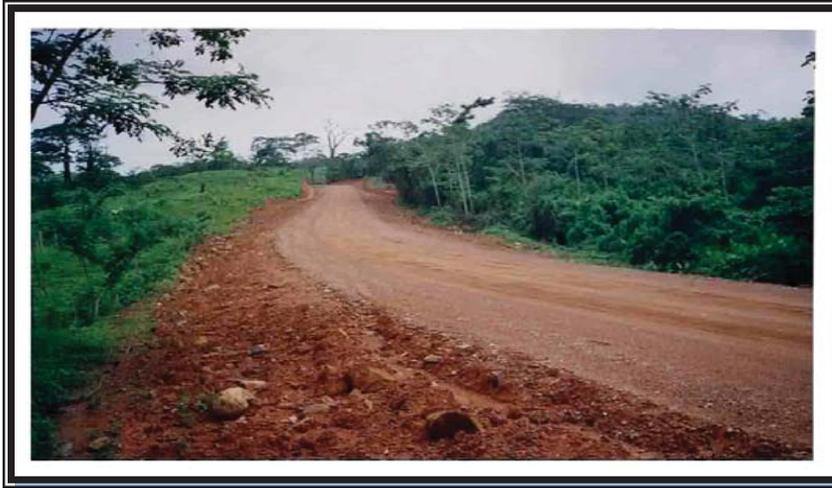
Reparaciones realizadas sobre la superficie de rodamiento en la Cuesta El Tamarindo, Estación 513+000.

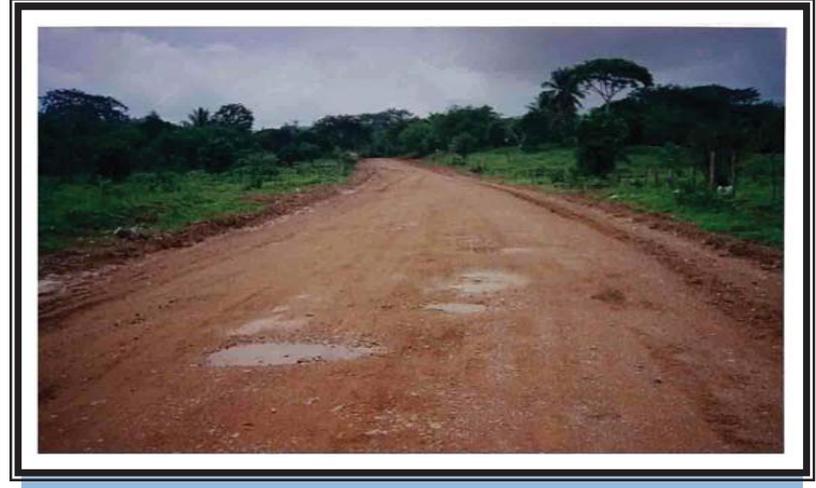
Daños leves producidos por las lluvias sobre el rodamiento en el sector del camino Estación 514+500

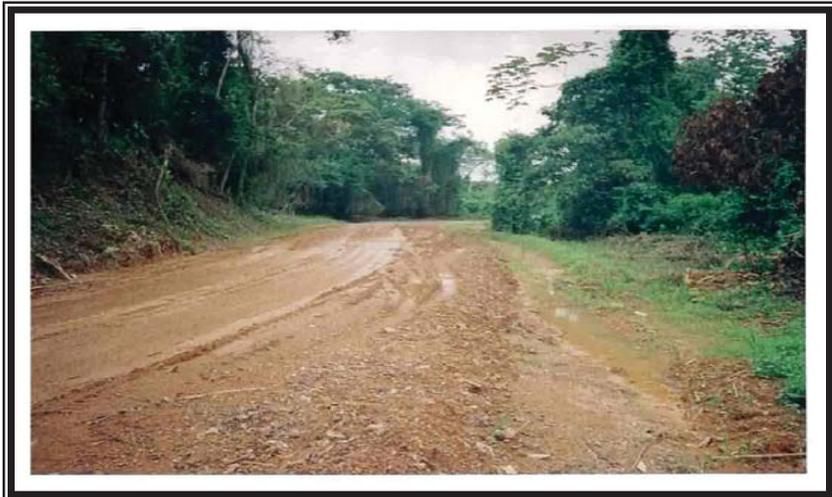
Daños sobre la superficie de rodamiento recientemente reparada en el sector del camino Estación 514+600.

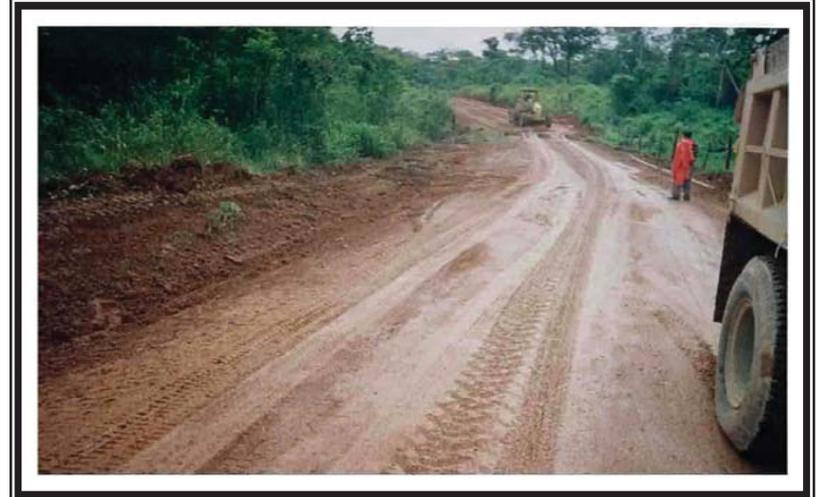
Equipo y Maquinaria de El Contratista SEMCO realizando labores de reparación de la superficie de rodamiento dañada por las lluvias en el sector Estación 511+500.

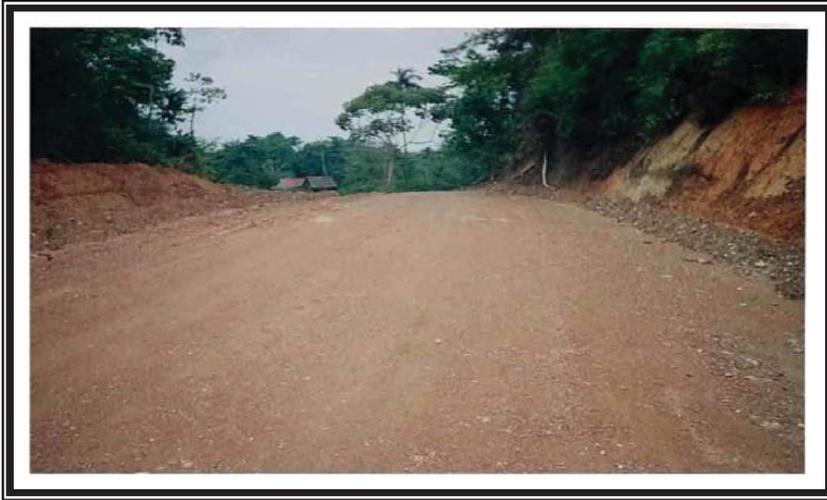
Parte de las reparaciones sobre la vía realizadas en el sector Santa Rosa, Estación 509+000.

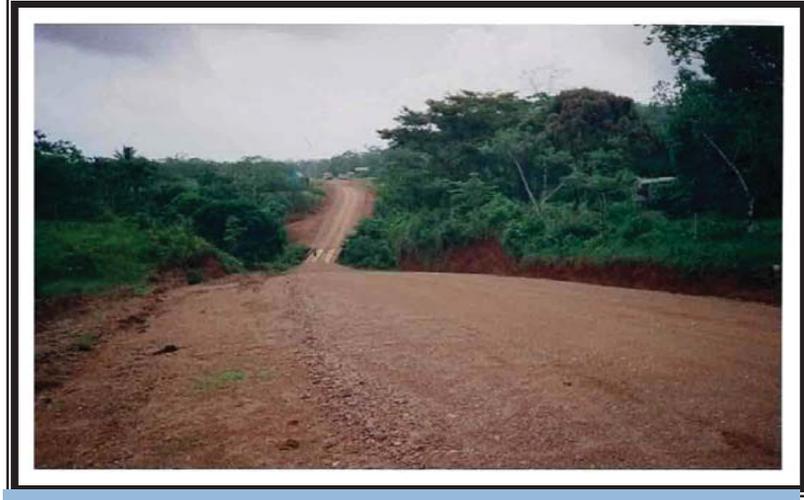
Reparaciones realizadas sobre la superficie dañada por las lluvias en la Cuesta de Truslaya, Estación 515+200.

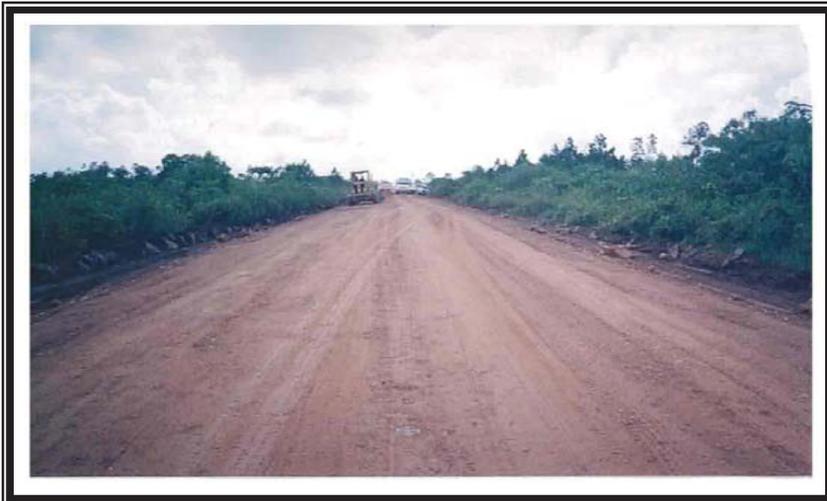
Obras de reparación y recubrimiento del camino en el sector comprendido en la Est. 524+200.

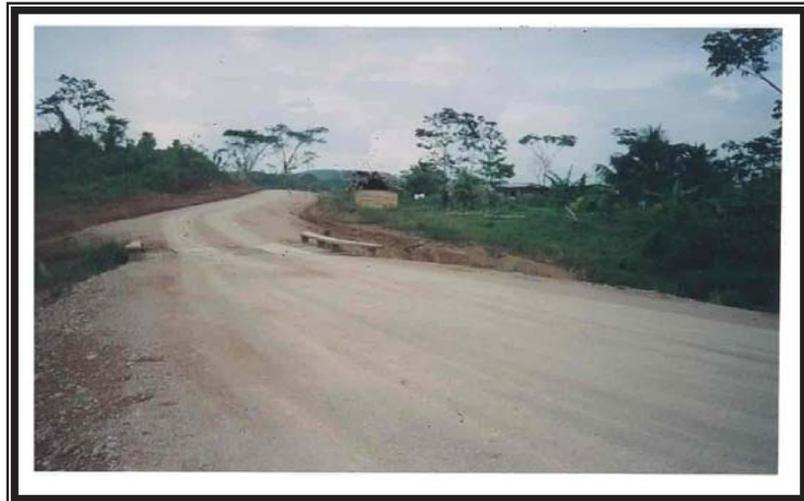
Superficie de Rodamiento debidamente acabada a partir del recubrimiento de la misma, Est. 502+800

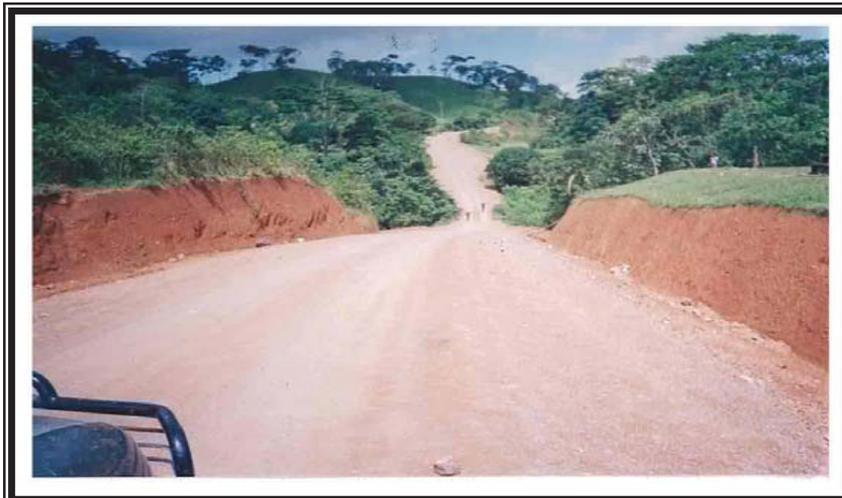
Vista parcial del acabado de la Superficie de Rodamiento del camino en el sector correspondiente a la Est. 517+300

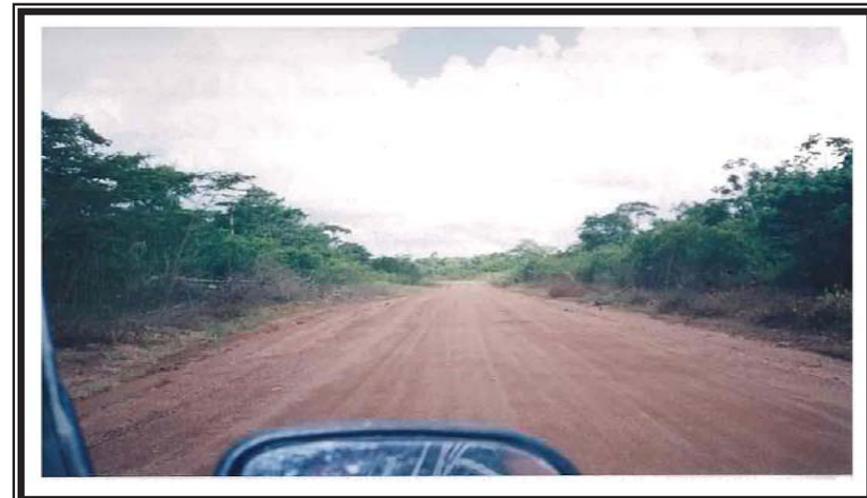
Vista general del camino en el sector, Est. 524+000, debidamente reparada la Superficie de Rodamiento con material del Banco de Préstamo “El Bellorín”

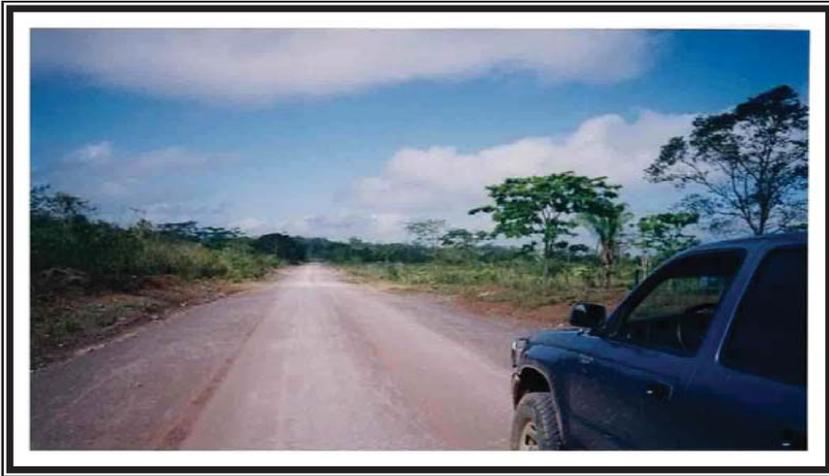
En el sector de las Breñas Estación 463+400 correspondiente al Frente de Trabajo I, se observa las deformaciones iniciales del material colocado del Banco de Préstamo El cascal

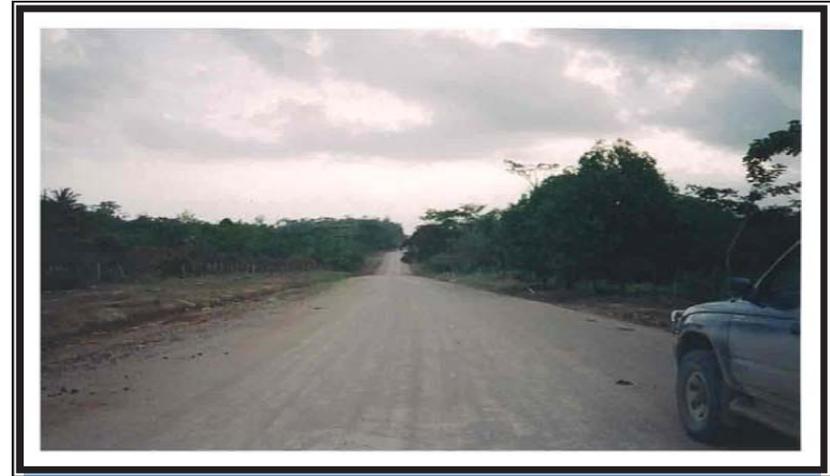
Sector del camino Est. 498+100 en la comunidad La Pistolera en donde se muestra la Superficie de Rodamiento con recubrimiento de material del Banco de Préstamo “El Cocal”, la cual ha soportado las fuertes lluvias y el alto flujo vehicular
