MINISTERIO DE TRANSPORTE E INFRAESTRUCTURA
DIRECCIÓN GENERAL DE VIALIDAD

FOTOS DEL
PROYECTO MEJORAMIENTO
CARRETERA RIO BLANCO – PUERTO
CABEZAS

FRENTE DE TRABAJO II SAHSA – RIO WAWA (54.5 Km)

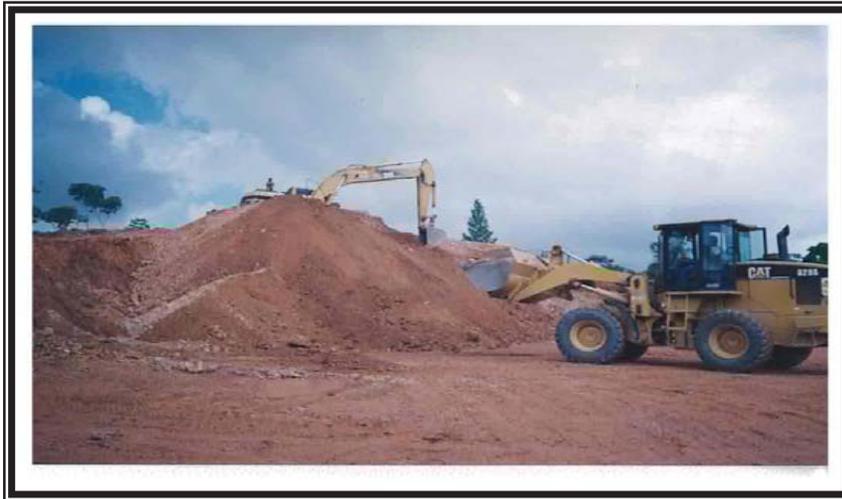
Equipo y Maquinaria de El Contratista en labores de acopio y cargue de material en el Banco de Préstamo Maniwatla, Est. 525+700

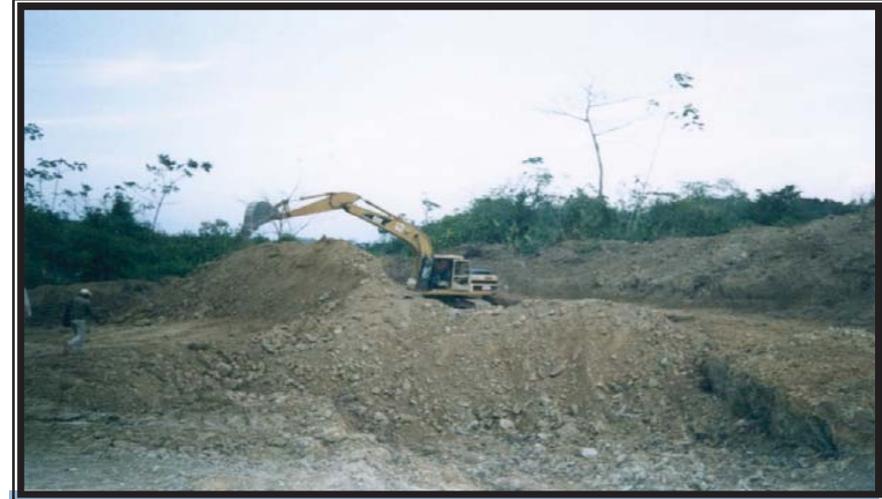
Equipo y Maquinaria de El Contratista ejecutando actividades de Excavación y acopio de material para terracería en el Banco de Préstamo “Casa Bonita”, Est.489+650

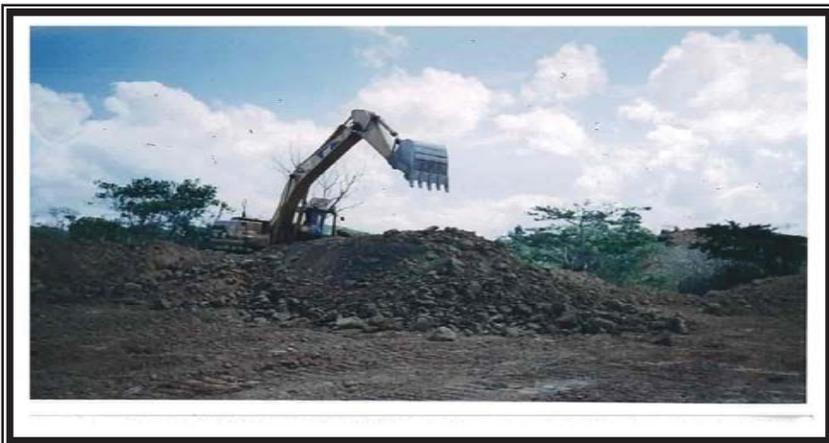
Excavadora de Oruga de El Contratista en proceso de extracción y acopio de material en el Banco de Préstamo “La Curva” en el sector de Okonwas Est. 451+438

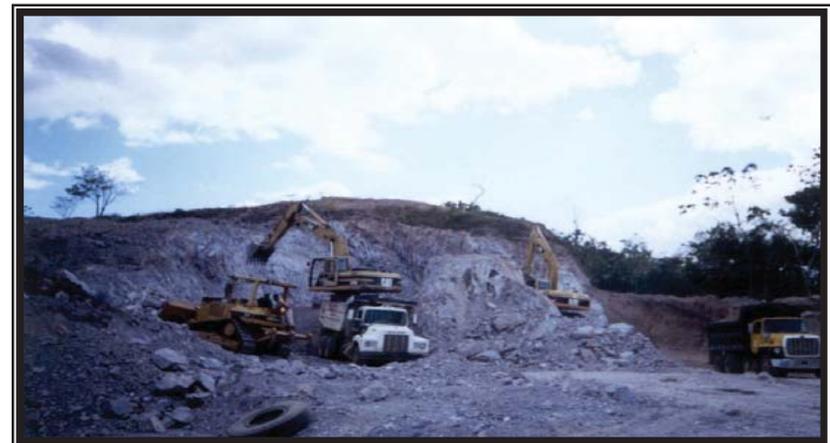
En la gráfica se observa parte del equipo y maquinaria de El Contratista ejecutando actividades de Excavación y acopio de material para terracería.

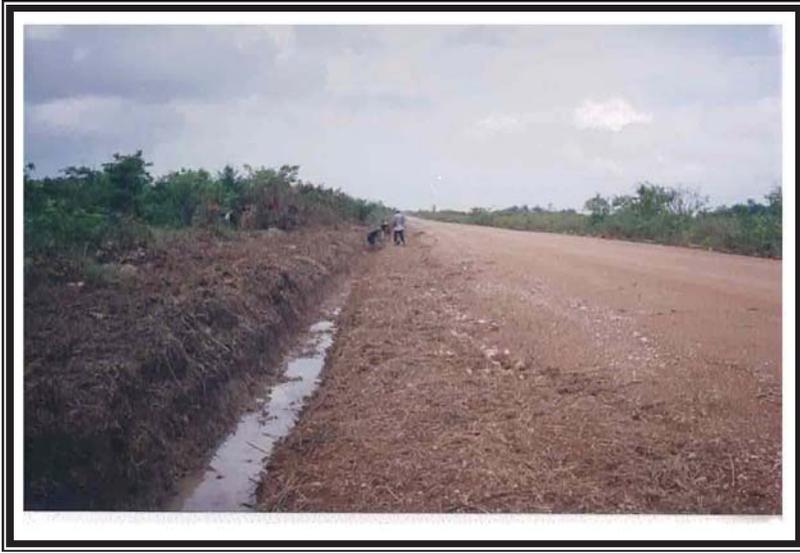
Construcción de Canales
